## Patrones térmicos de Motores eléctricos complementados con pruebas eléctricas de motores: *Estudio en Progreso*

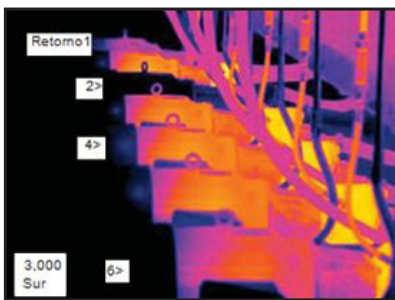
Figura 2: Lado Sur  
3,000 galones  
#1-6 Bombas;  
#2 no está funcionando

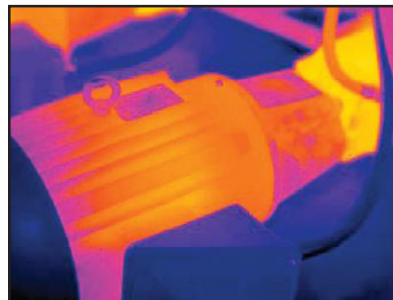
Figura 6:  
3,000 galones  
Lado Sur  
#5 Bomba.  
Tamb ~ 11° C;  
Tmax ~ 94° C;  
%FLA ~ 84%.

Figura Número	Tmax °C	%FLA	Referencia Eje X
6	94	84%	1
7	81	74%	2
8	69	70%	3
9	75	73%	4

Al graficar la tabla 1, es evidente que la temperatura de operación incrementa cuando la carga es mayor.

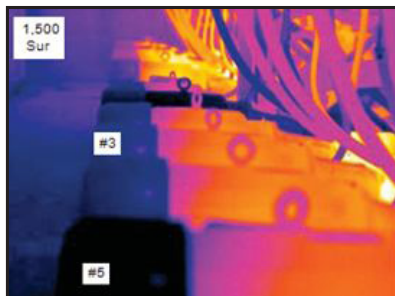
Figura 3:  
Lado Sur,  
1,500 gal.  
#3 Retorno  
#1-6 Bombas  
#1 no está funcionando,  
#6 no se muestra.

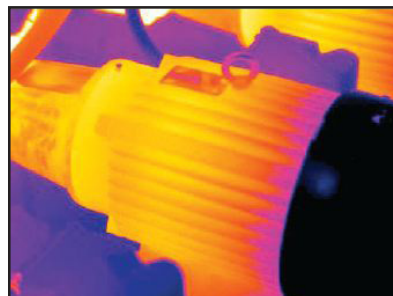
Figura 7:  
3,000 galones  
Lado Norte  
#9 Bomba.  
Tamb ~ 11° C;  
Tmax ~ 81° C;  
%FLA ~ 74%.

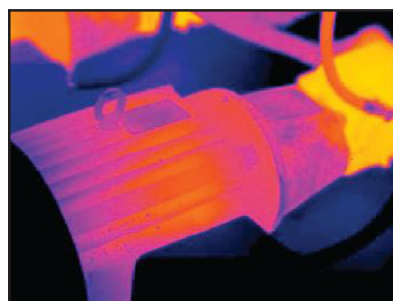
Figura 8:  
3,000 galones  
Lado Sur.  
#6 Bomba.  
Tamb ~ 11° C;  
Tmax ~ 69° C;  
%FLA ~ 70%.

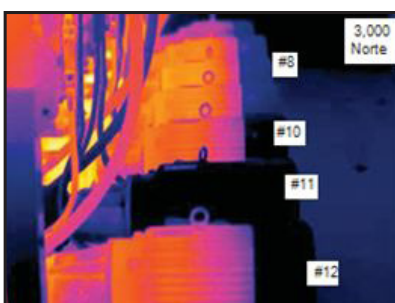
Figura 5:  
3,000 galones  
Lado Norte.  
#7-12 Bombas,  
#11 no está funcionando.

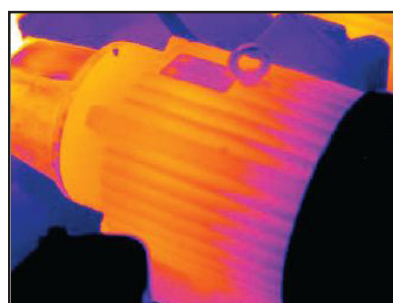
Figura 9:  
3,000 galones  
Lado Sur.  
#10 Bomba.  
Tamb ~ 11° C;  
Tmax ~ 75° C;  
%FLA ~ 73%.

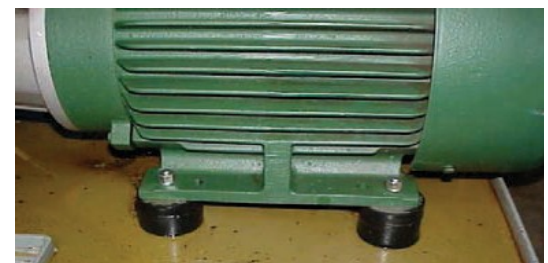
Figura 12

observado una anomalía durante las pruebas en línea realizadas a los motores. Las pruebas de circuitos de motores en línea mostraron que los 21 motores eléctricos mostraban un problema de excentricidad. Se probaron individualmente todos los motores y se observó el mismo problema en todos, por lo que obviamente algo no estaba bien. Luego de varias pruebas y análisis se dedujo que el problema era la manera en que se habían montado o fijado los motores. En la imagen más abajo se muestra como se fijaron los motores.

Al discutirlo con técnicos de análisis de vibraciones, se pudo determinar que este era un problema básico de “una base muy suave” y que los motores eléctricos no estaban firmemente fijados al suelo y que tampoco estaban en una superficie totalmente plana. Si se observan detenidamente las bases de hule se puede ver que la de la parte izquierda está más comprimida que la del lado derecho. La base de hule de la izquierda está soportando mucho más peso que la base de la derecha, lo que puede ser causado por la manera en que están montados los motores y las bombas. En la figura 13 se puede observar los resultados de las pruebas en línea y las alarmas que se generaron. Las características de operación varían dependiendo el modelo y especificaciones del motor, pero al final se obtiene un reporte de los resultados como el que se muestra aquí.

Test Date	Test Type	Date	Condition
	Voltage Imbalance P% (V)	0.0	10/06/03
	Residual Imbalance %	5.7	08/06/03
	Power Circuit		OK
	Voltage THD Pk/Pk (%)	3.8	10/06/03
	Current THD (%)	7.8	10/06/03
	AMF (%)	8.09	10/06/03
	Insulation		OK
	RTD Max	9403.00	08/06/03
	PI	N/A	10/06/03
	CTD 3p/3	20500.00	08/06/03
	Temp. Rise max (%)	7.89	10/06/03
	Motor		OK
	RTD Max	N/A	10/06/03
	PI	N/A	10/06/03
	CTD 3p/3	N/A	10/06/03
	Motor		OK
	Winding		OK
	Induct. Imbalance (%)	3.52	08/06/03
	Rotor		OK
	PF Amp (kVA) (kVA) (kVA)	60.98	10/06/03
	Induct. Imbalance (%)	N/A	10/06/03
	Inductance Pk-Pk (mH)	N/A	10/06/03
	Displacement (mm) (mm)	N/A	10/06/03
	Efficiency		OK
	Phase (Volts) (V)	217.0	10/06/03
	Phase (Amps) (A)	42.70	10/06/03
	Phase (Watts) (W)	23.33	10/06/03
	Phase (kVA) (kVA)	27.70	10/06/03
	Phase (kWh) (kWh)	0.00	10/06/03
