Una lección convincente del poder del enfriamiento por Convección

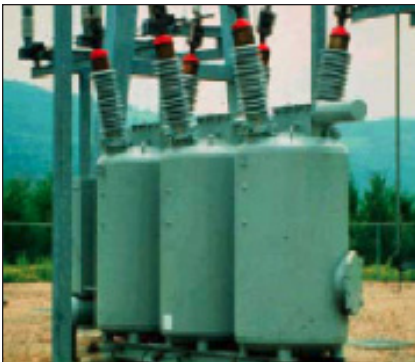
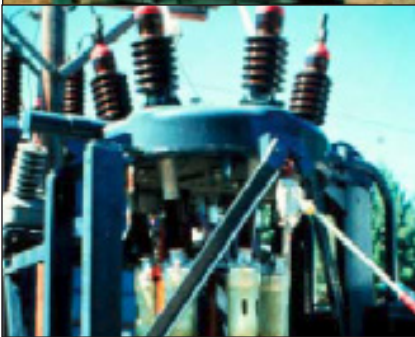
Figura 1. Tres fases de un Circuit Braker lleno de aceite (OCBs) visto desde la parte exterior (imagen izquierda) y desde la parte interior (imagen derecha) con el aceite drenado. En esta última se muestra la estructura y contactos del mismo.

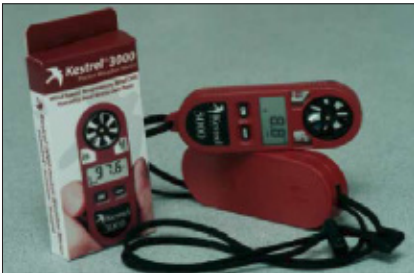
Figura 6. El Kestrel 3000 es una herramienta económica que mide las condiciones ambientales, lo cual es esencial al realizar inspecciones infrarrojas en exteriores.

- Utilizar un medidor de bolsillo que mide de manera precisa la velocidad máxima, mínima y promedio del aire, así como también la temperatura del aire, humedad relativa y otros parámetros.
- También se puede estimar usando la escala de Beaufort, la cual se basa en los efectos del viento en el entorno. A continuación presentamos una versión simplificada de la misma.
