Inspecciones Infrarrojas en techos de baja pendiente

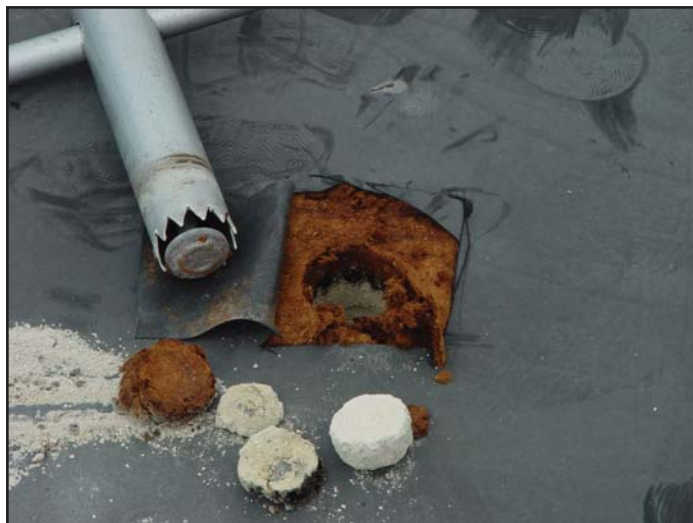
Entre los aspectos que trata el estándar de inspección de humedad en techos (ASTM C 1153), se menciona que los datos obtenidos con Termografía deben ser verificados por métodos invasivos como por ejemplo tomar una muestra de la insulación o aislamiento térmico. En la imagen se puede observar una de estas muestras. Debe estar calificado y contar con autorización para realizar una prueba destructiva.
